CORRECCIÓN URGENTE DE DISPOSITIVO MÉDICOS

Incremento potencial en la reducción o no liberación de la energía en la terapia de alto voltaje cuando la programación esta vía AX>B

Mayo de 2023

Referencia de Medtronic: FCA 1326

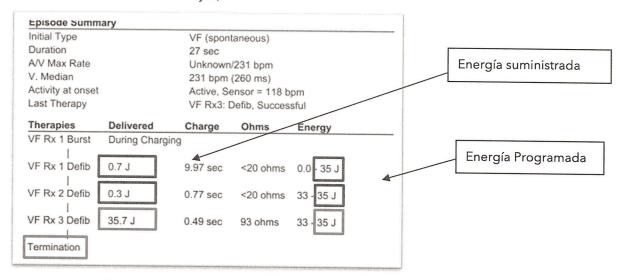
Nota: La siguiente imagen destaca un episodio que experimentó terapias reducidas de alto voltaje (AV) intermitentes (recuadros rojos).

Pantalla de ejemplo que ilustra descargas de energía reducida para un dispositivo Evera XT DR.

O Verifique que la energía entregada sea consistente con la energía programada en el Resumen del episodio.
