Informes Quincenales

Ref.: Actividades desarrolladas en obra. (Hospital General Pediátrico “Acosta Ñú”)

(Desde el miércoles 02/ I /2019 al martes 15/ I /2019)

Nº. 01/2019

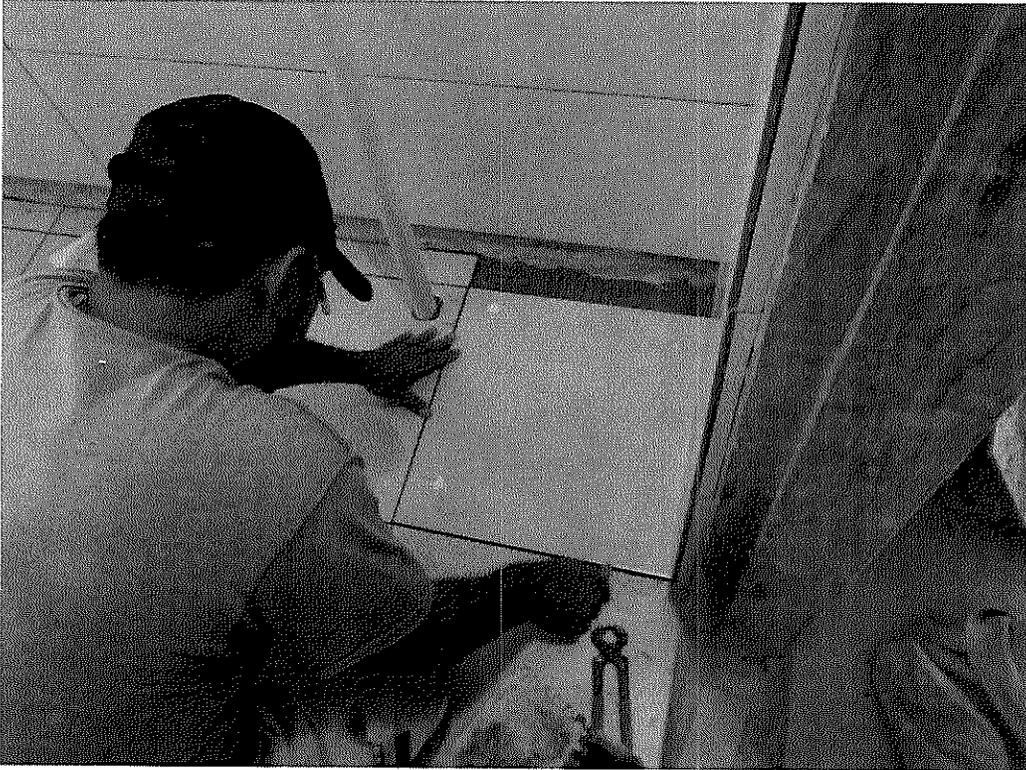
1. Colocación de pisos en sector de sanitarios.

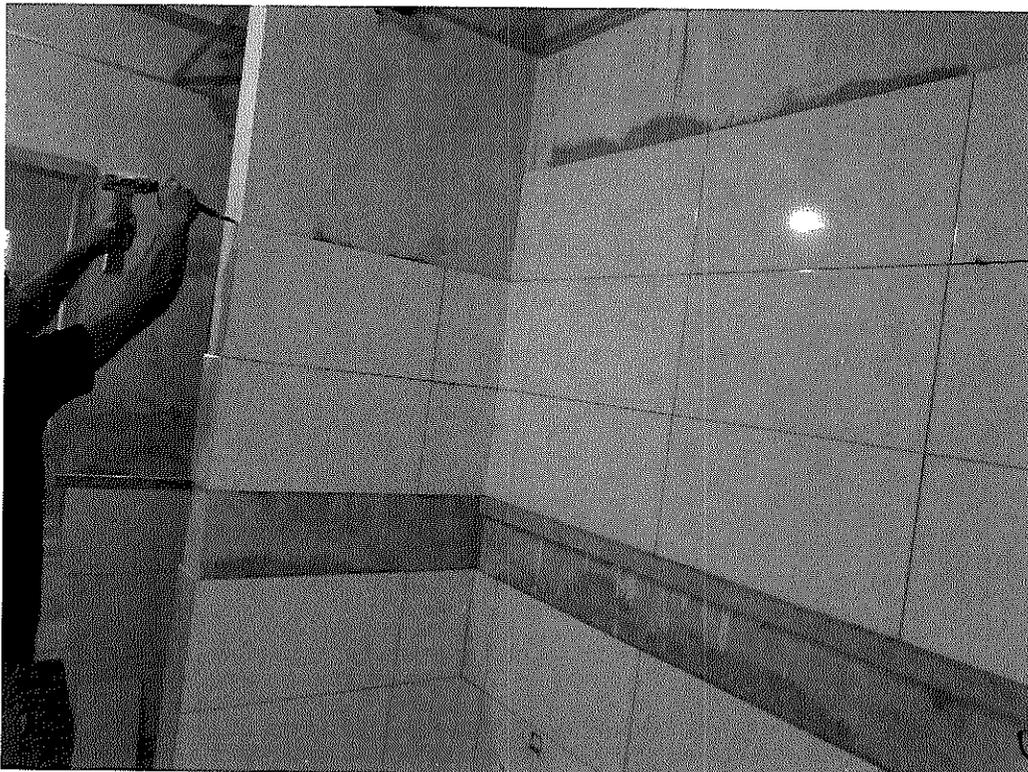
2. Colocación de azulejos en sector de sanitarios, con espacio para franja decorativa.

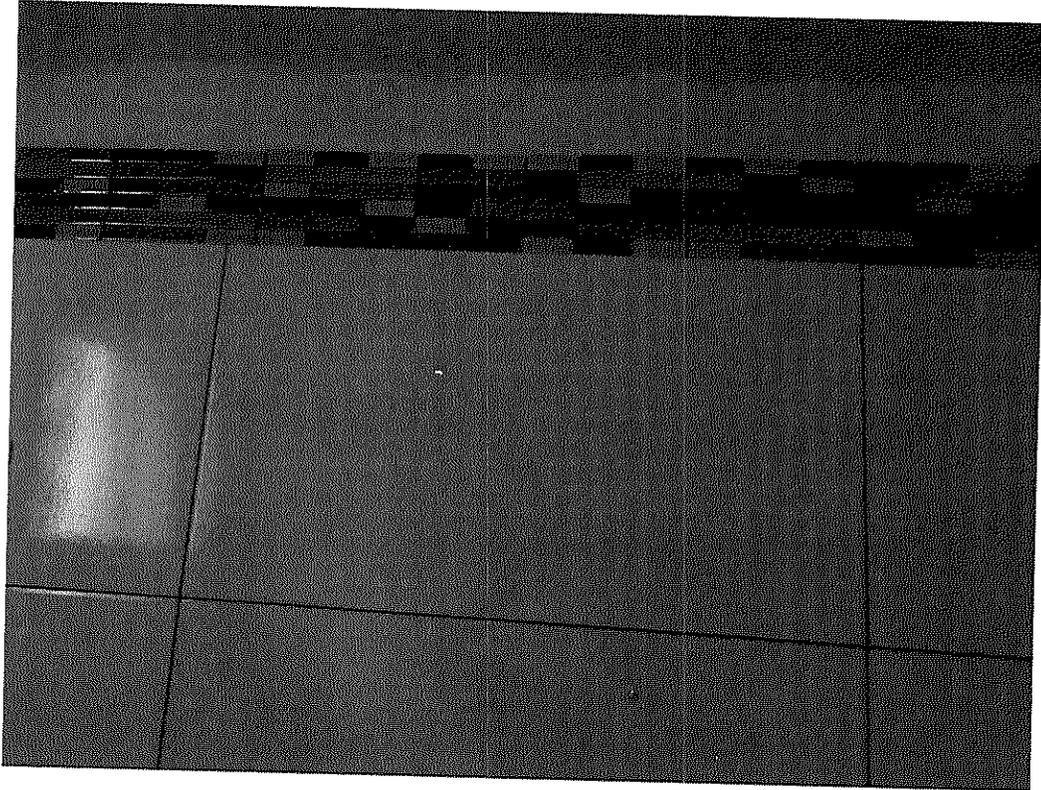
3. Revestimiento con azulejos en sector de sanitarios, y la franja decorativa superior.

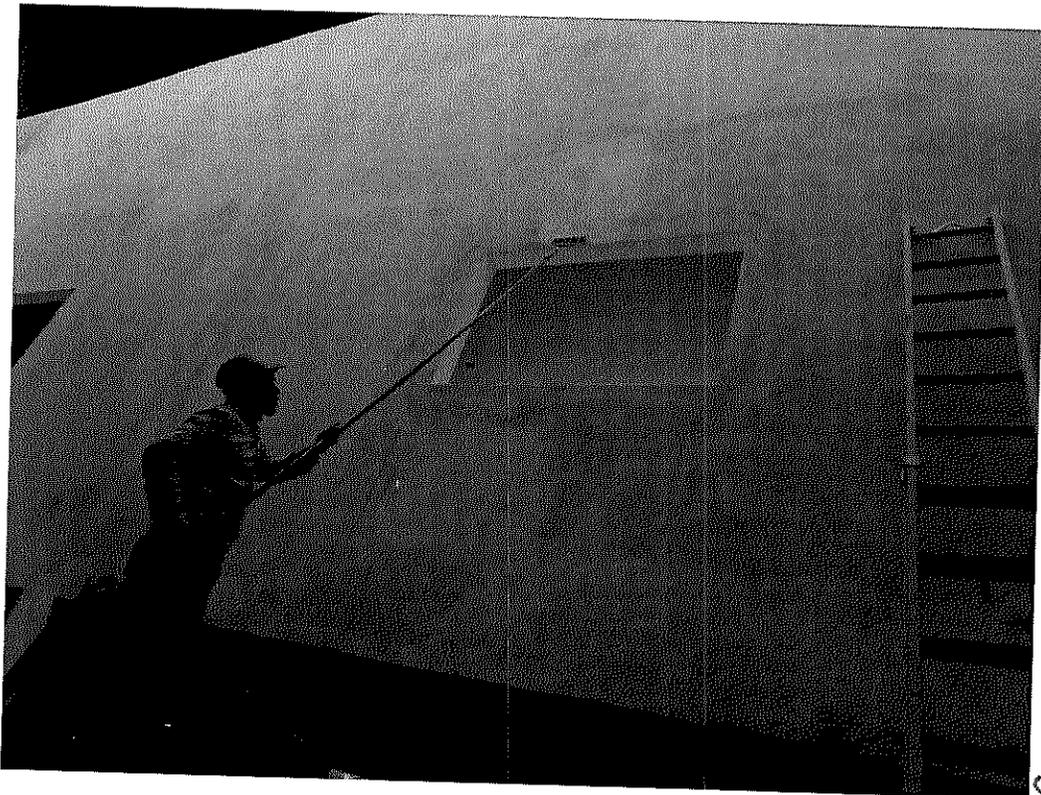
4. Pintura de terminación de paredes, en el sector del espacio central de Aire y Luz.

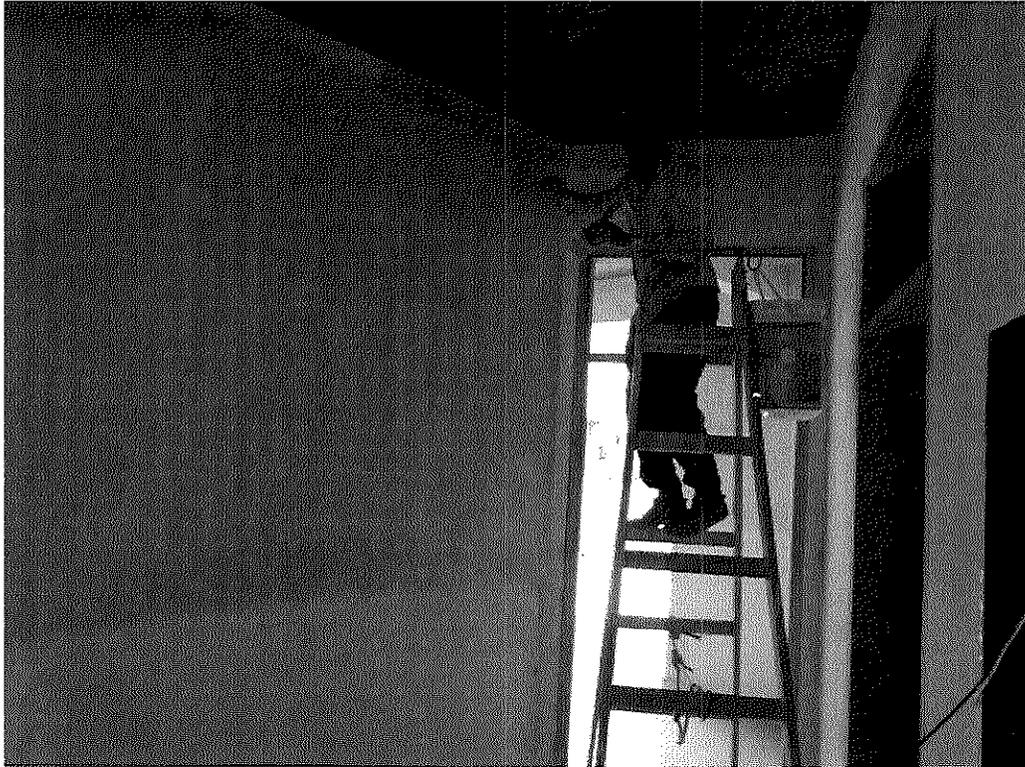
5. Pintura de terminación. Paredes y de losa de la Planta Alta.

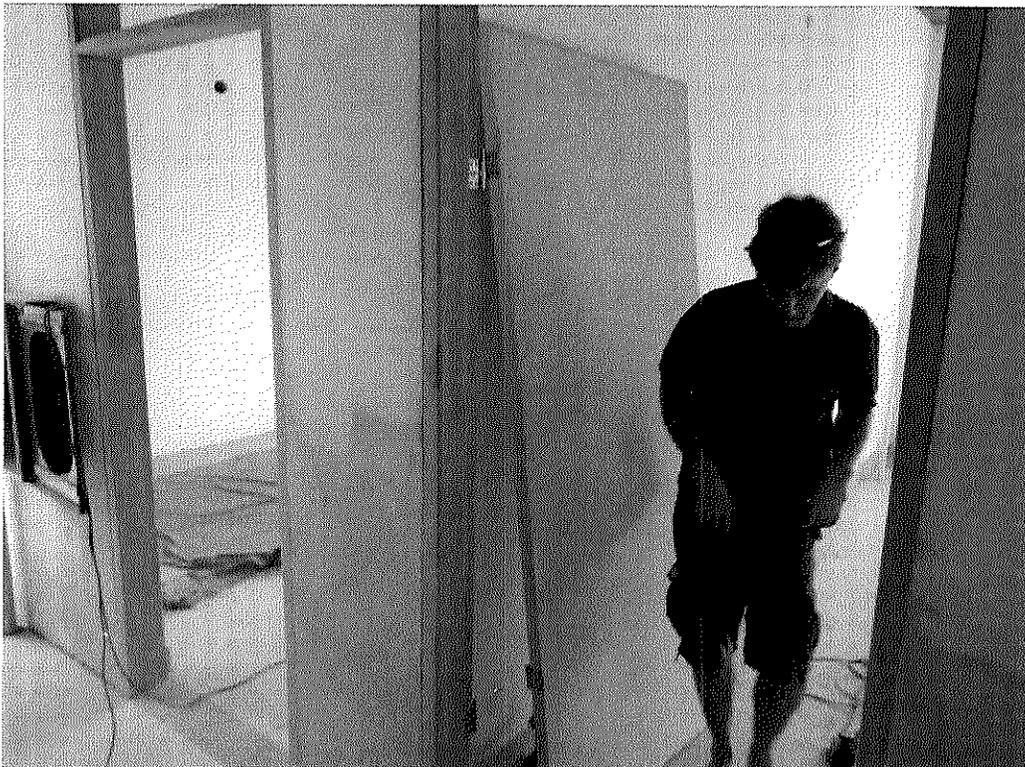
6. Colocación de puertas placas, en sector de consultorios.

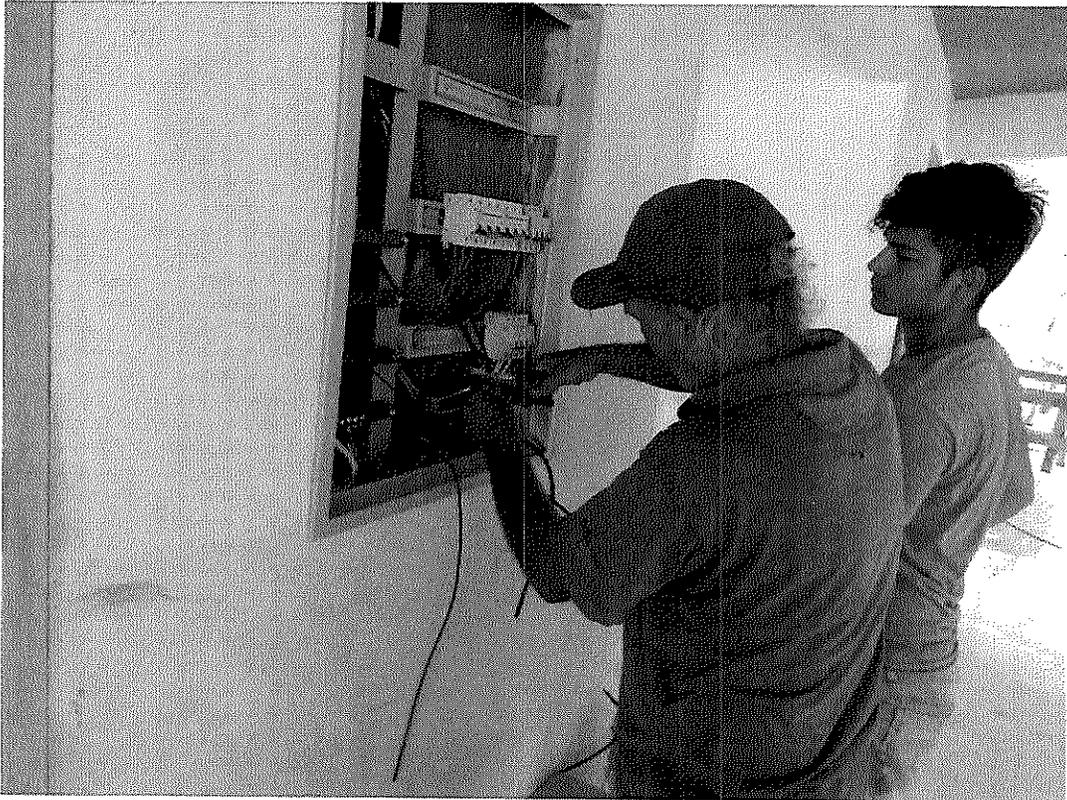
7. Instalaciones eléctricas. Montaje de Tableros

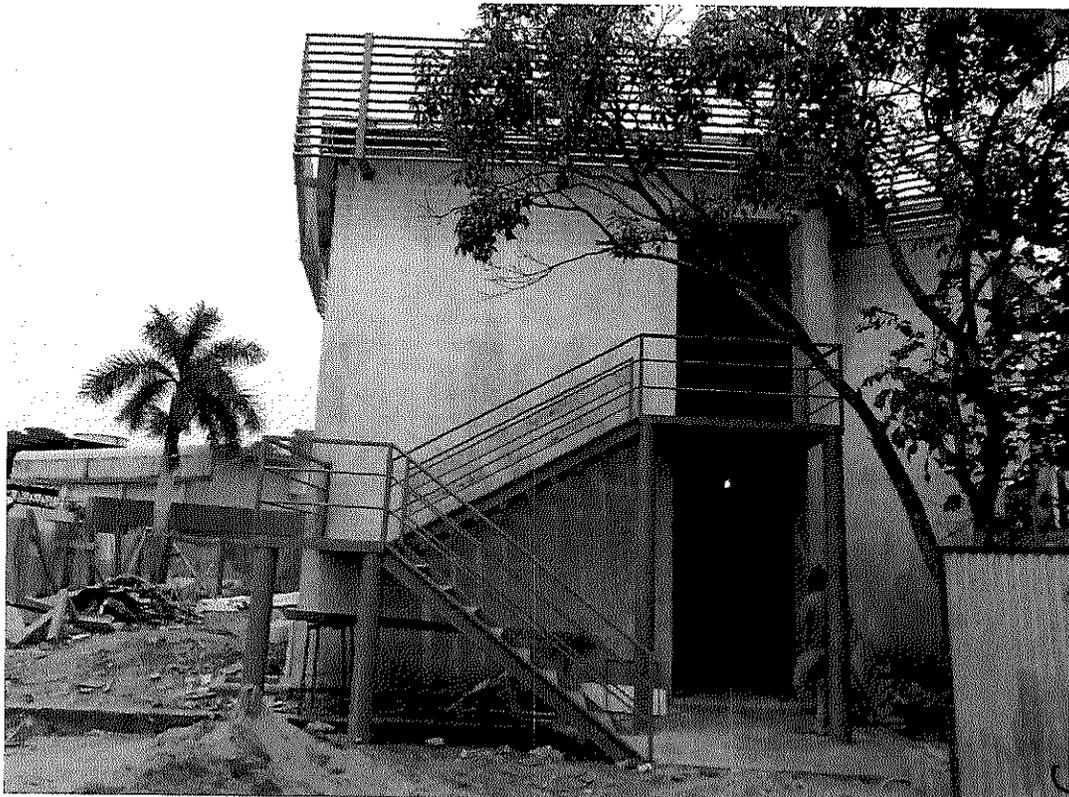
8. Vista actual de la Fachada lateral derecha del edificio en ejecución.

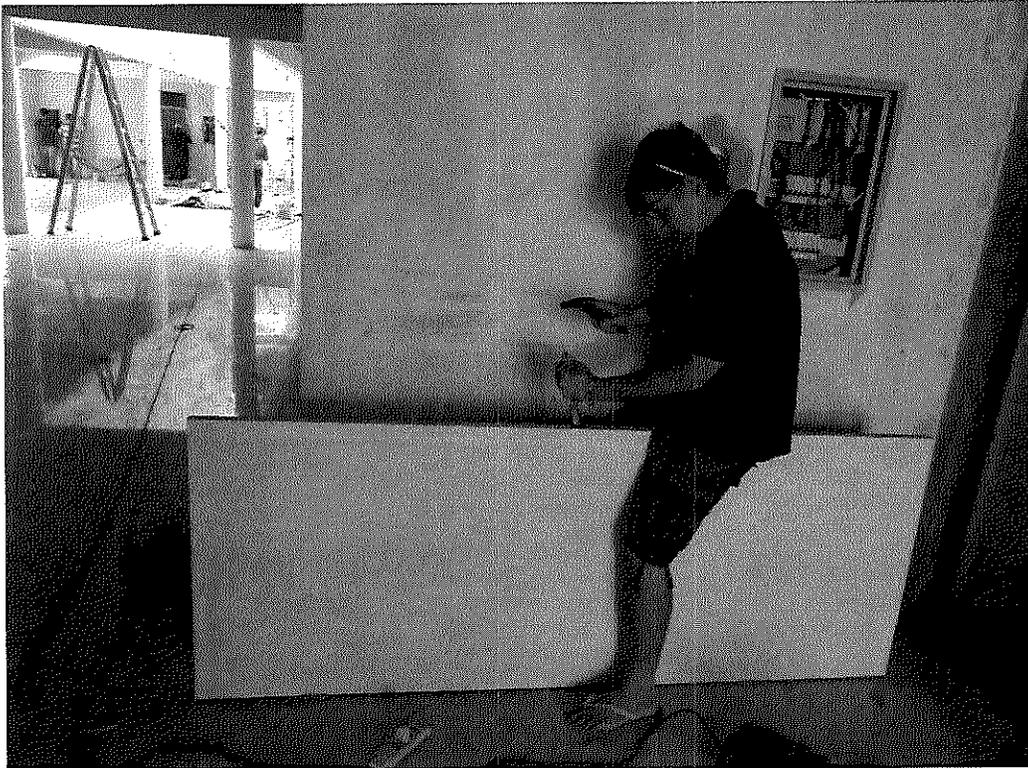
9. Colocación de puertas en Sector de consultorios (Planta Baja)

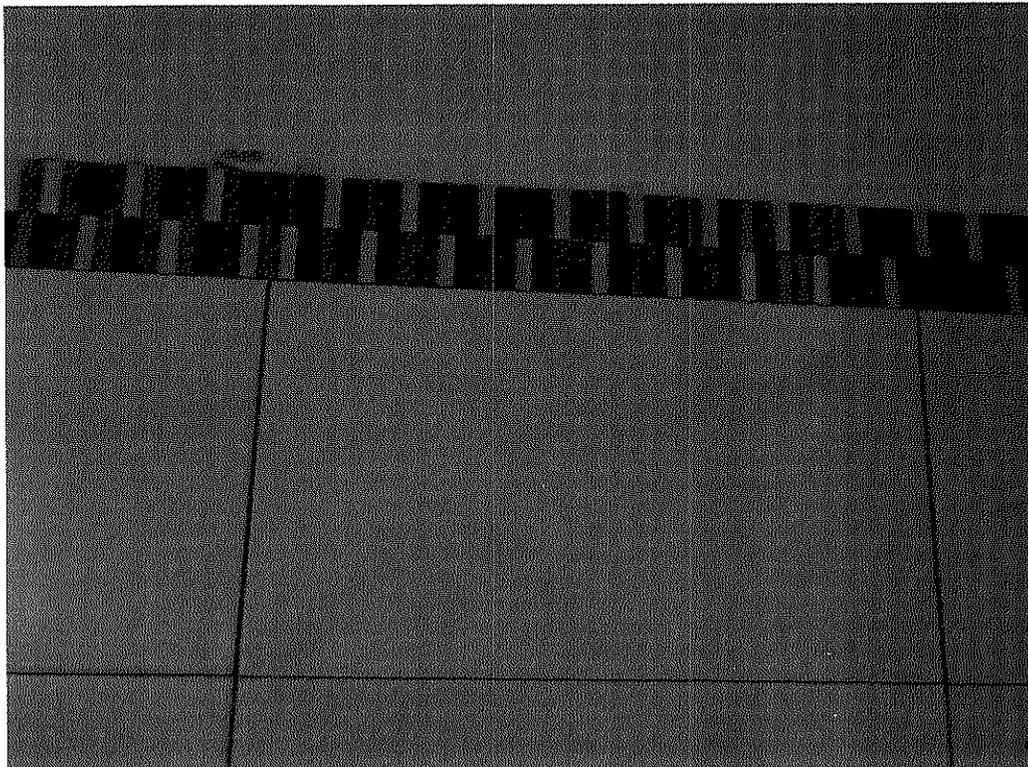
10. Revestimiento con azulejos en sector de sanitarios. Otro diseño de la franja de decorados superior.

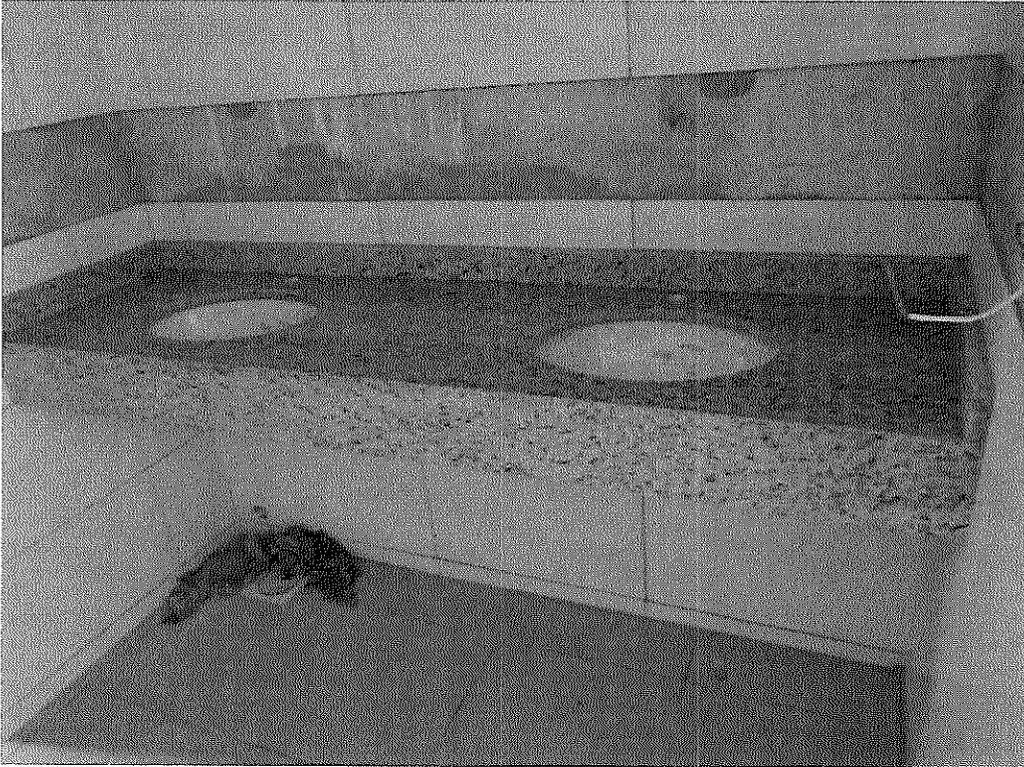
11. Colocación de lavatorios con mesada de granito natural, de dos lavamanos.

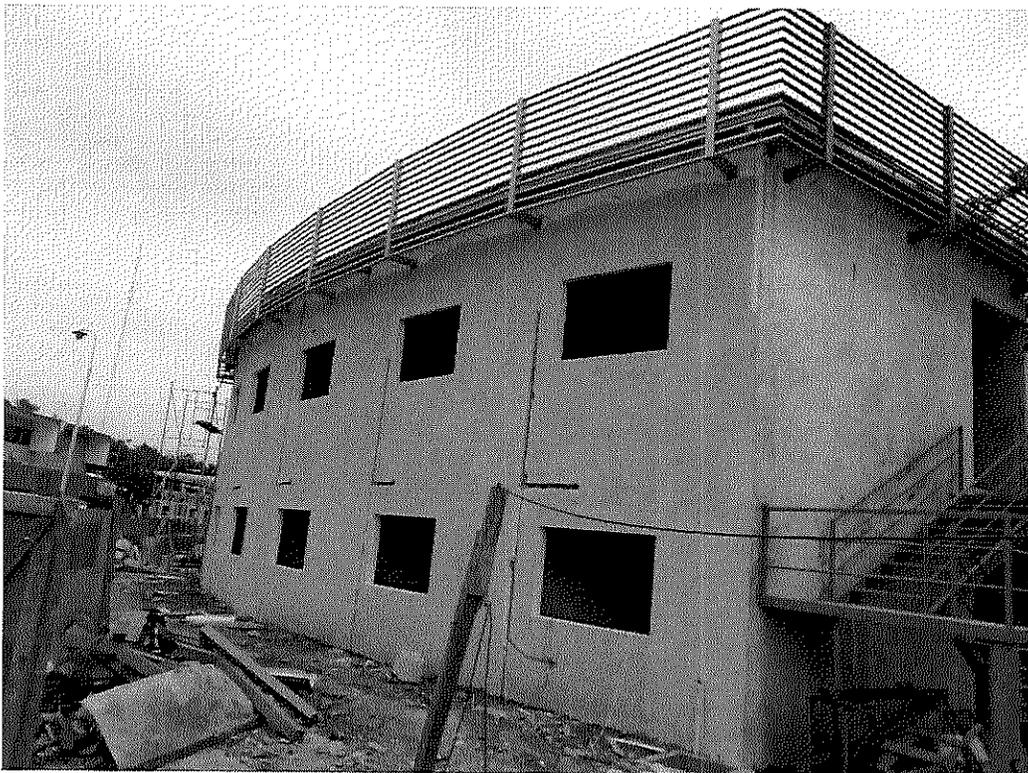
12. Vista general del edificio desde el cuadrante sur-este, según su estado actual.

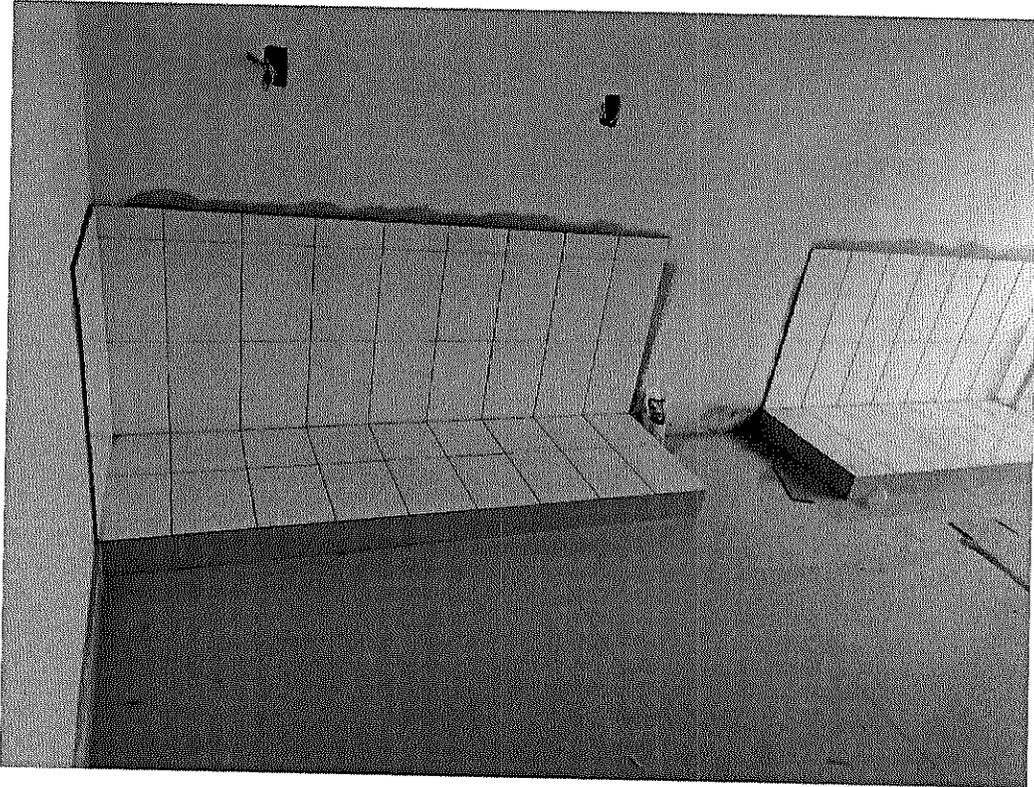
1. Base azulejado para muebles de cocina.

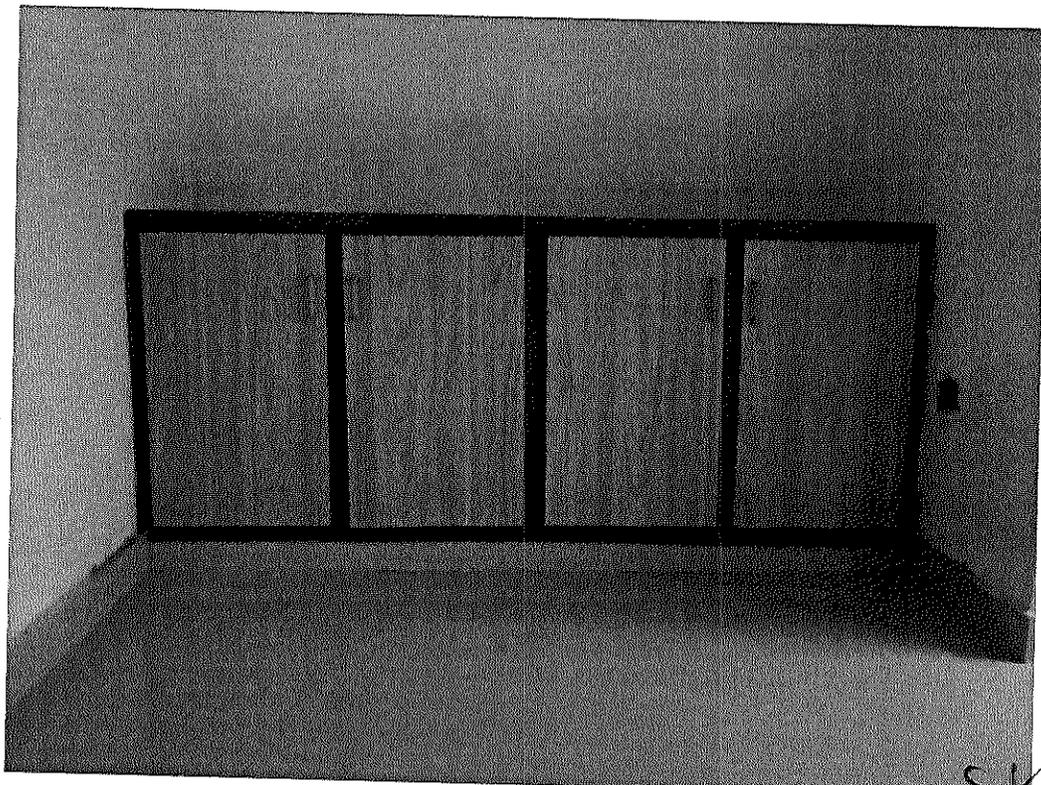
2. Colocación de muebles sobre base azulejada, en sector de Guardería 1P-14 (Sala de 1 a 2).

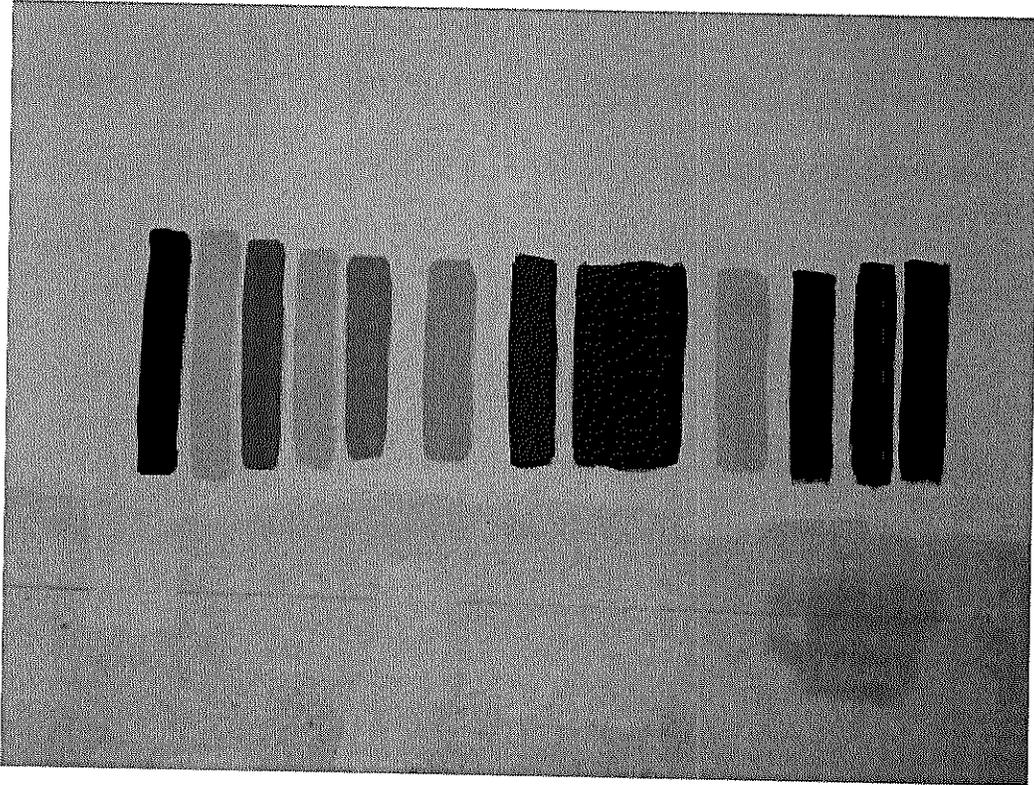
3. Muestra de tonalidades preliminares, a ser utilizados en los distintos sectores indicados.

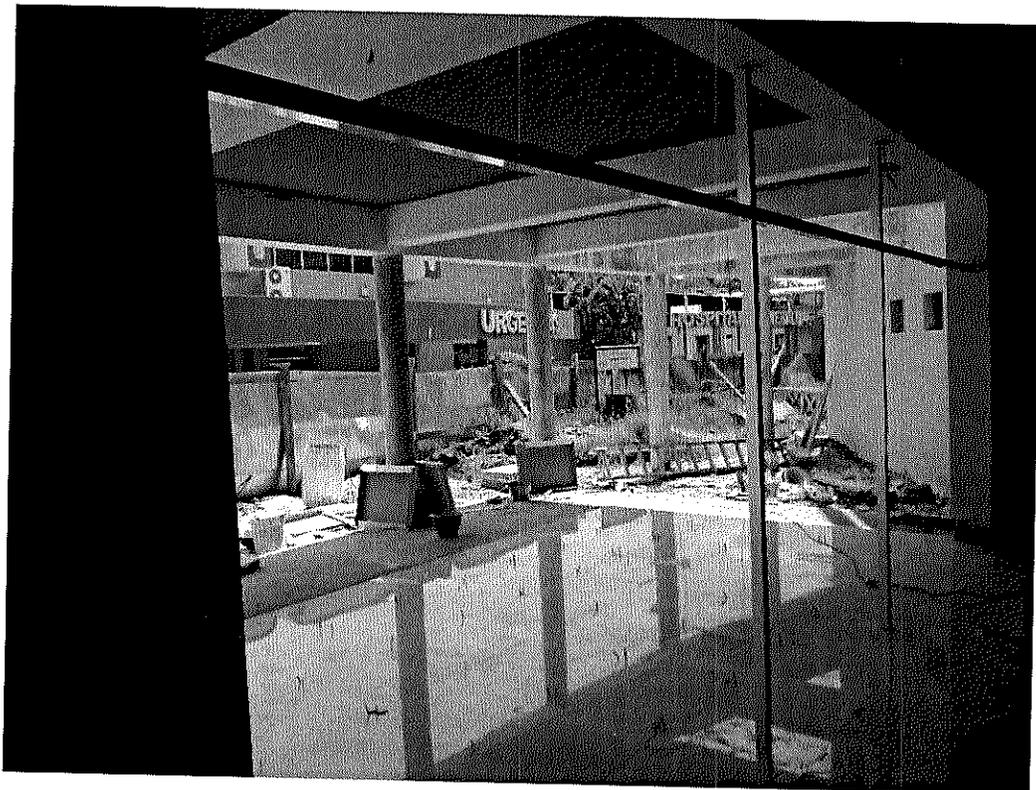
4. Montaje de perfileras de aluminio a ser utilizados en los cerramientos vidriados.

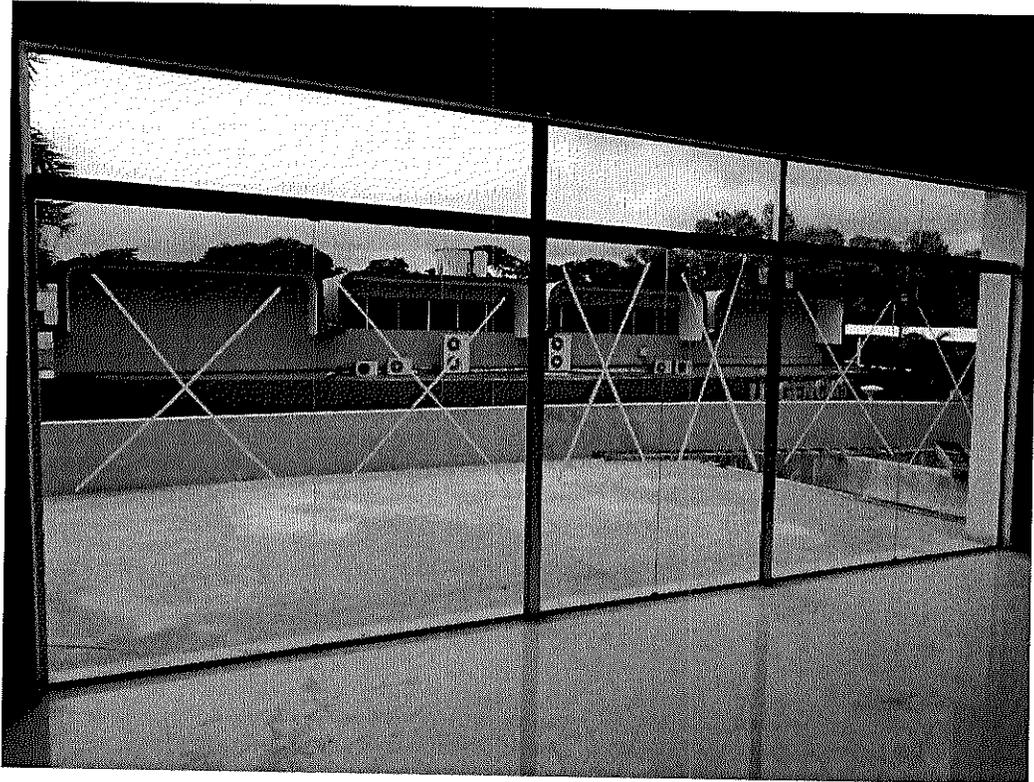
5. Cerramiento con vidrios, en el sector de comedor con vista al Edificio Existente.

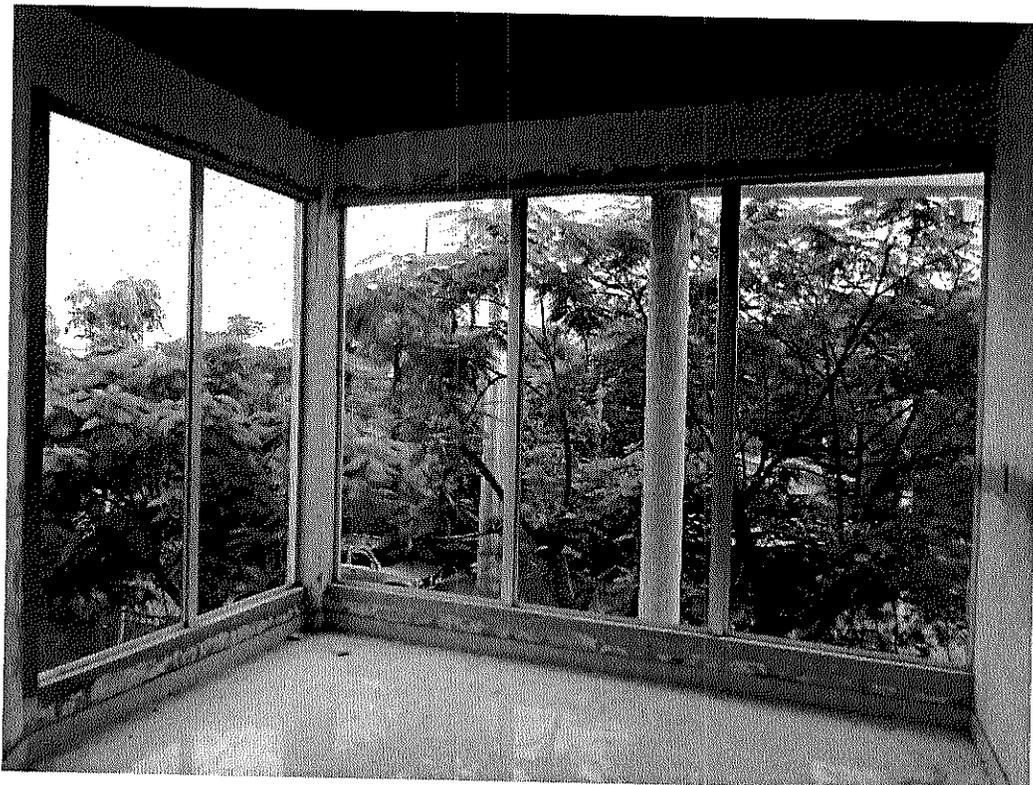
6. Cerramiento con vidrios, en el sector posterior de la Planta Planta (Vista hacia la calle).

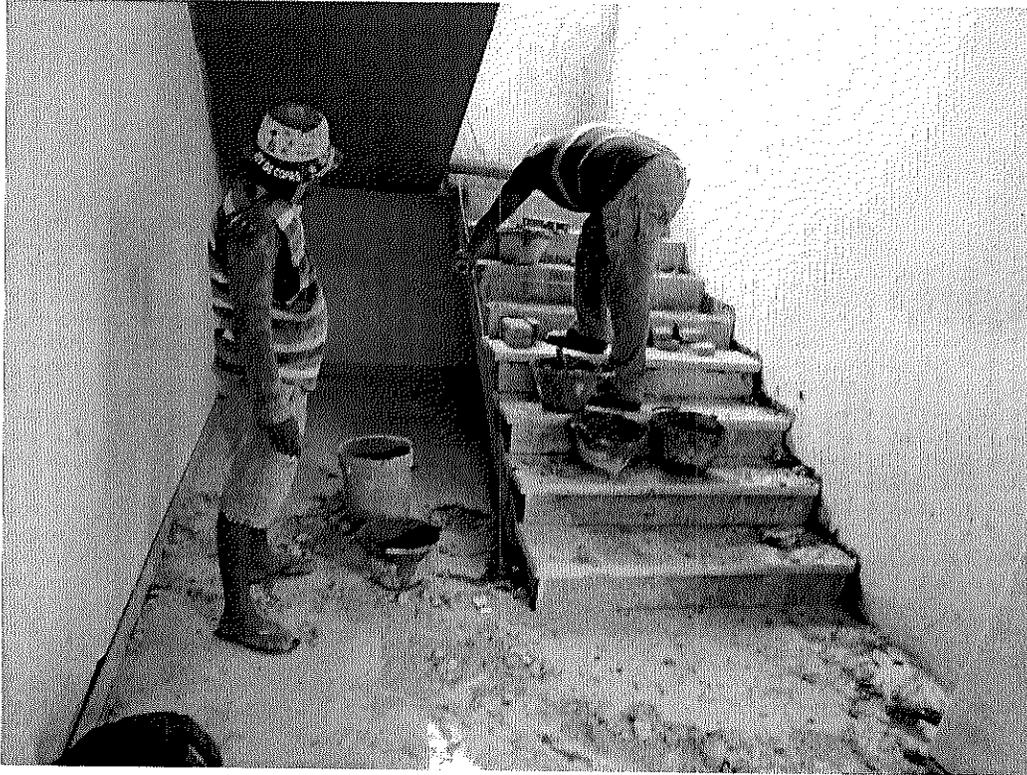
9. Revestimiento de la escalera principal, con colocación de planchas de Granito Reconstituido.

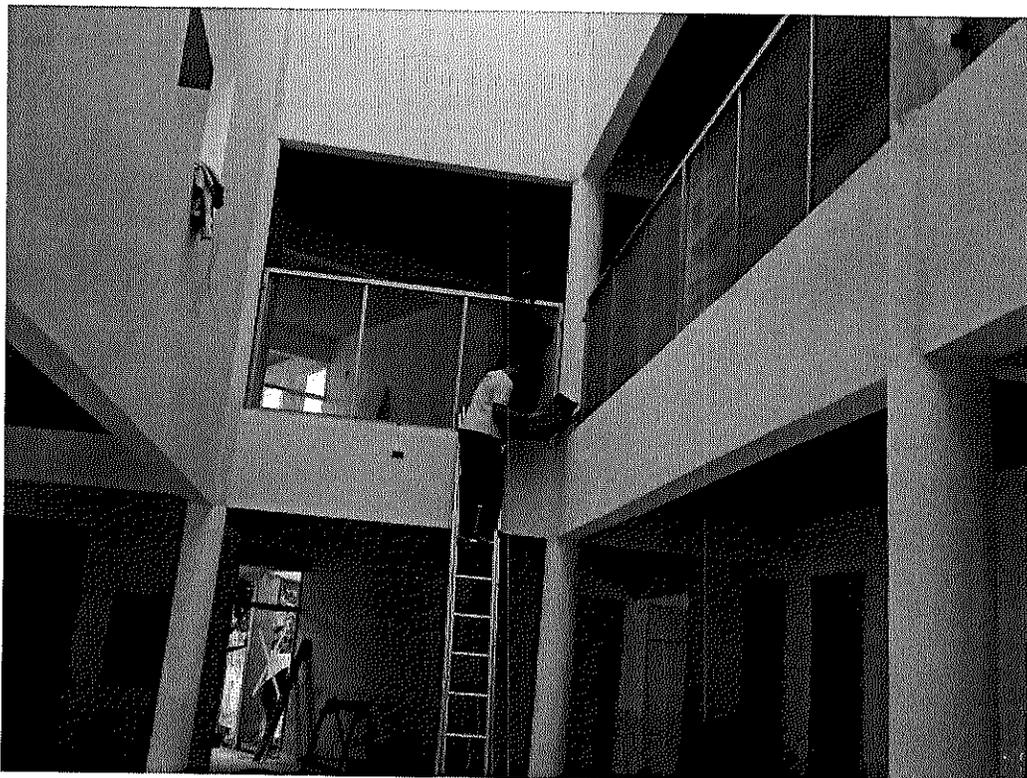
10. Montaje de la Baranda de Protección en la Planta Alta.

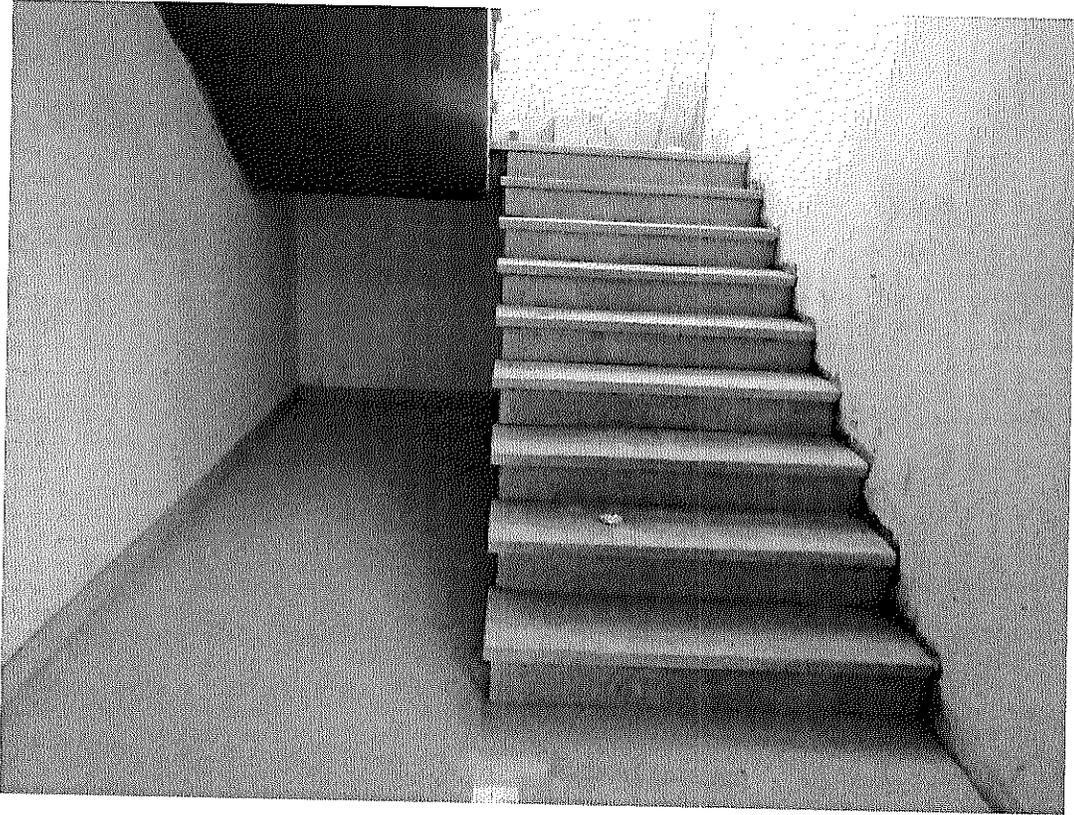
7. Revestimiento de escalera, con planchas de Granito reconstituido

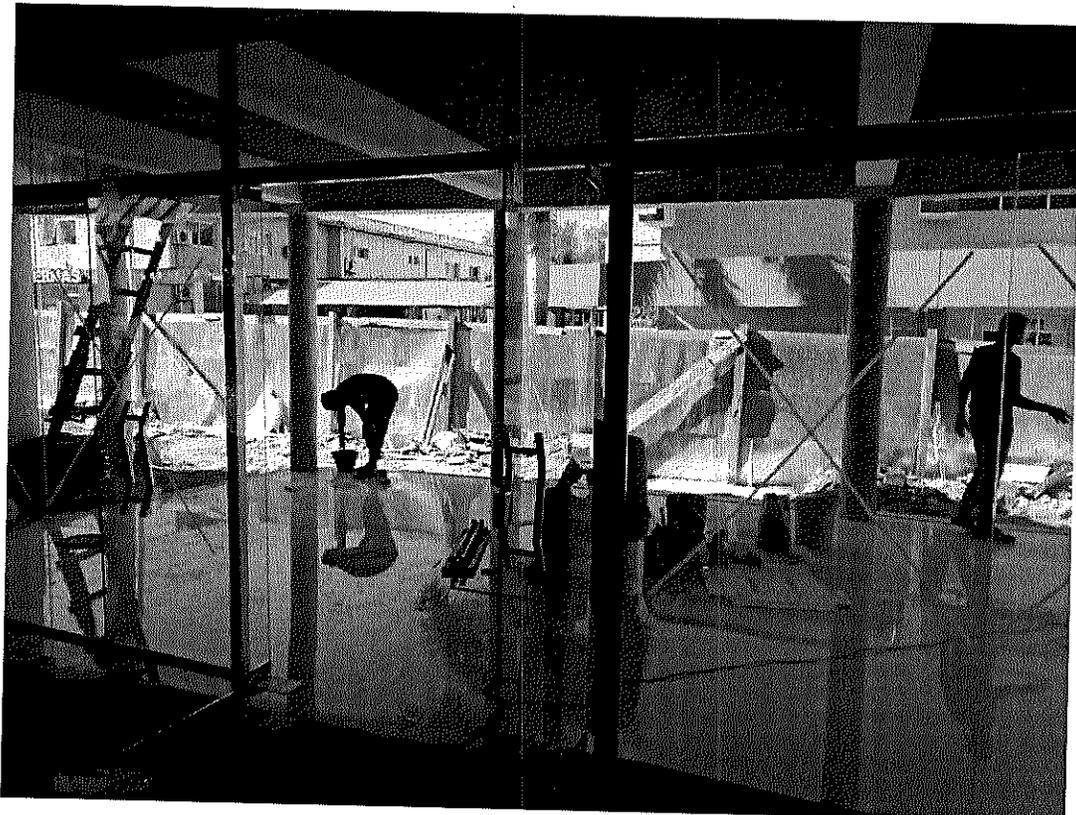
8. Acceso principal al bloque. Cerramiento con vidrio, puertas, herrajes y accesorios instalados.

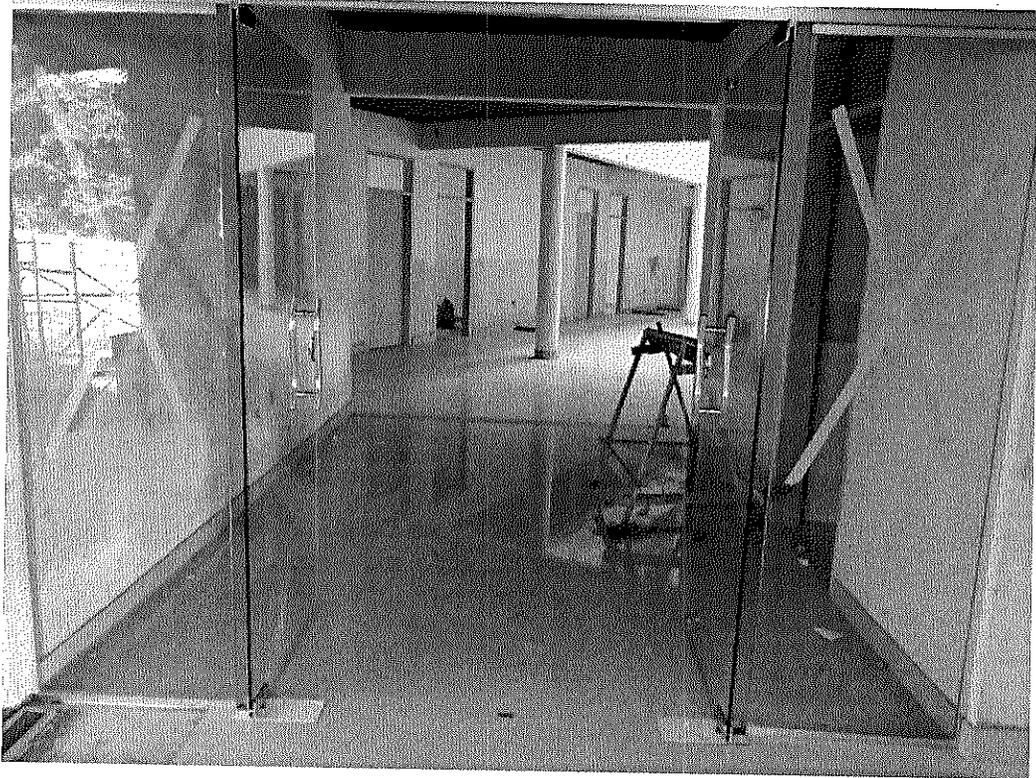
11. Acceso lateral al edificio, con las puertas y accesorios ya instalados. (Planta Baja)

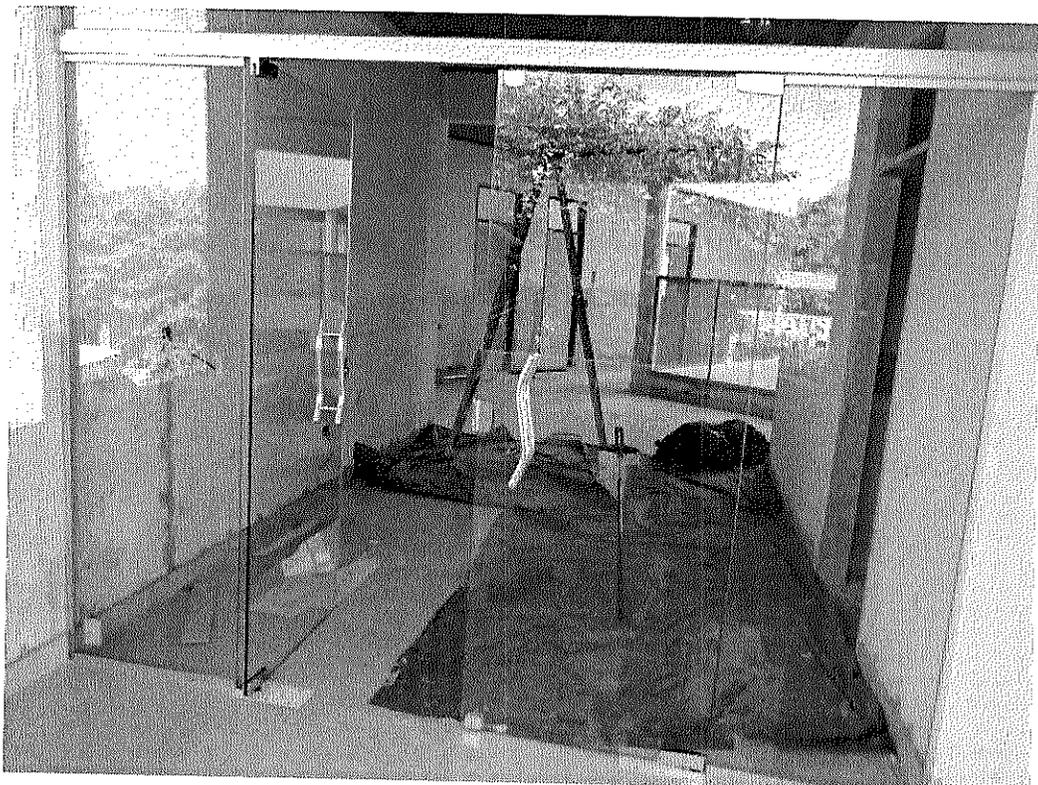
12. Acceso lateral al edificio, con las puertas y accesorios ya instalados. (Planta Alta)

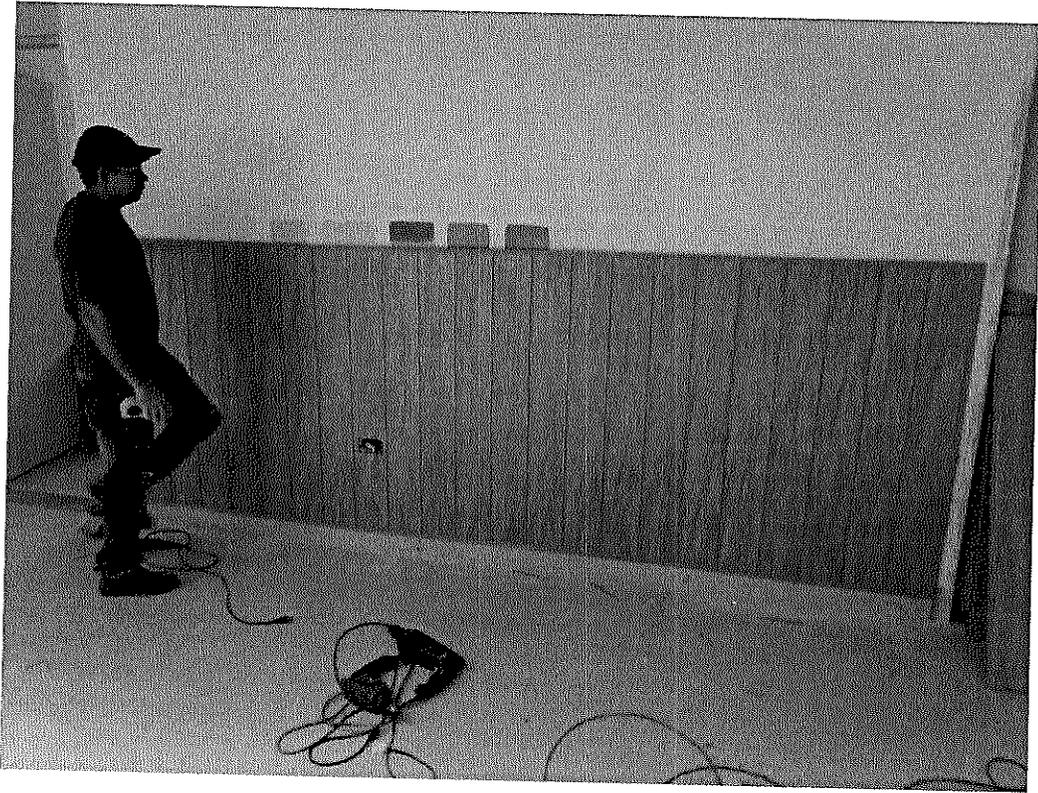
13. Revestimiento de PVC, en sector de circulación de la Planta Baja.

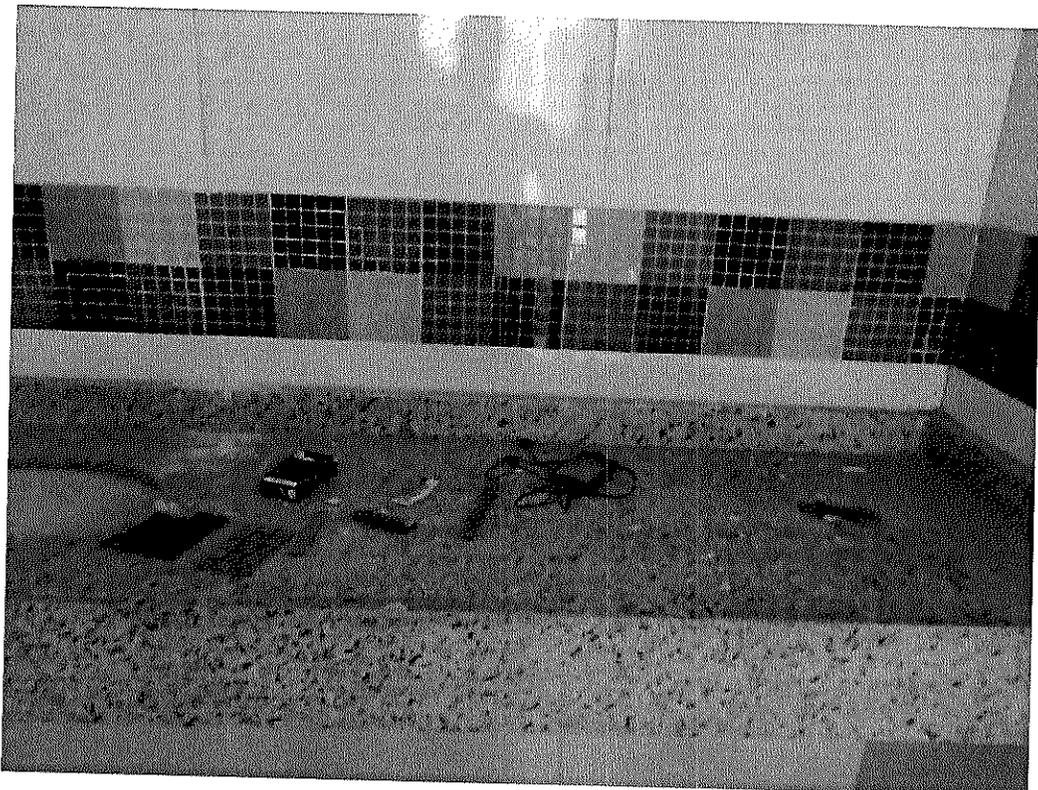
14. Revestimiento de la franja decorativa. Sanitarios especialmente diseñados de la Planta Baja.
